認證編號 CPF09902259075

## 車輛資料 Vehicle Information

## 車輛認證總結報告 Vehicle Inspection Findings

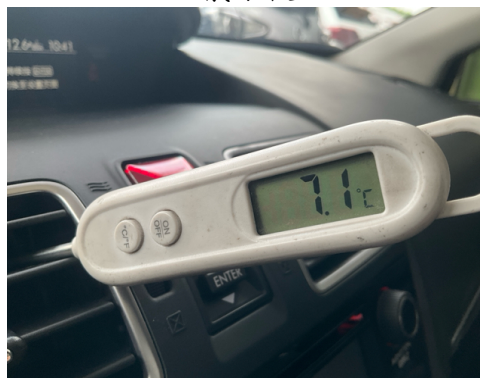
空調溫度

| 5. 前空調風速開關各段風速 | 正常 | 6. 前空調冷氣作動中央出風口溫度 | 7°C |
