認證編號 CPF09902259079

## 車輛資料 Vehicle Information

## 車輛認證總結報告 Vehicle Inspection Findings

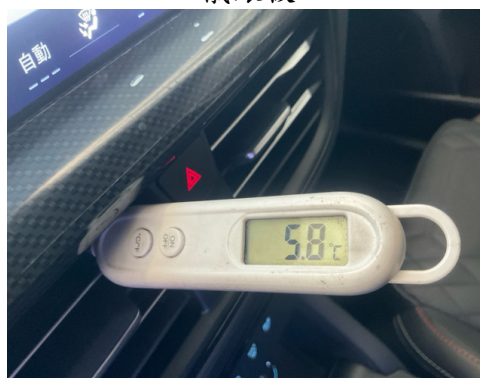
空調溫度

| 5. 前空調風速開關各段風速 | 正常 | 6. 前空調冷氣作動中央出風口溫度 | 6°C |
