認證編號 CPF09902259081

## 車輛資料 Vehicle Information

| 廠牌 Make | MINI |
| 車型 Model | MINI COOPER |

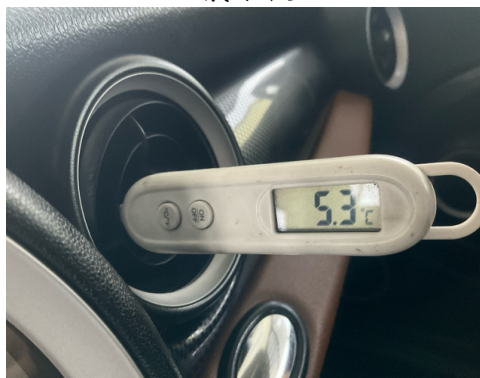
空調溫度

| 5. 前空調風速開關各段風速 | 正常 | 6. 前空調冷氣作動中央出風口溫度 | 5°C |
