認證編號 CPF09902259094

## 車輛資料 Vehicle Information

## 車輛認證總結報告 Vehicle Inspection Findings

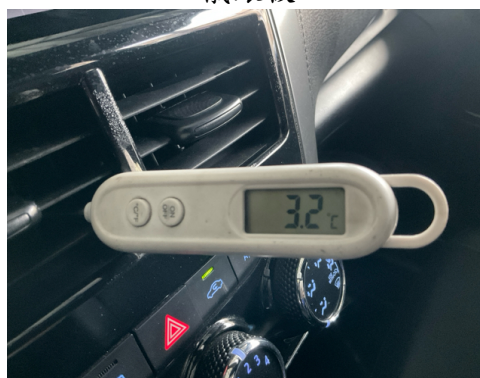
空調溫度

| 5. 前空調風速開關各段風速 | 正常 | 6. 前空調冷氣作動中央出風口溫度 | 3°C |
