認證編號 CPF09902259098

## 車輛資料 Vehicle Information

## 車輛認證總結報告 Vehicle Inspection Findings

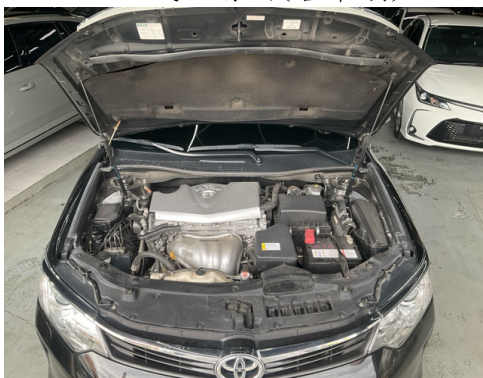
引擎室

本車引擎號碼無異常。

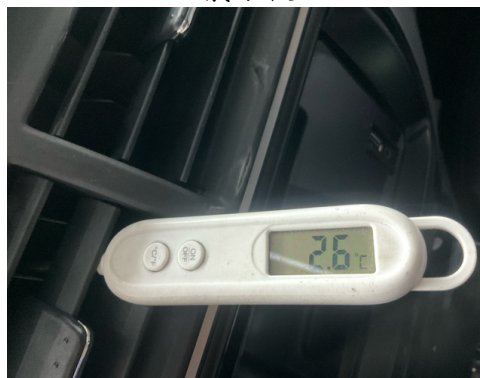
空調溫度

| 5. 前空調風速開關各段風速 | 正常 | 6. 前空調冷氣作動中央出風口溫度 | 3°C |
