認證編號 CPF09902259112

## 車輛資料 Vehicle Information

## 車輛認證總結報告 Vehicle Inspection Findings

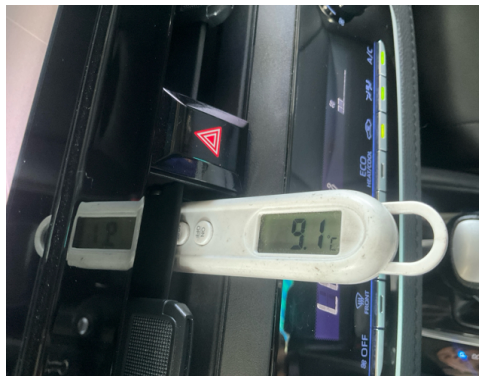
空調溫度

| 5. 前空調風速開關各段風速 | 正常 | 6. 前空調冷氣作動中央出風口溫度 | 9°C |
