認證編號 CPF09902259114

## 車輛資料 Vehicle Information

## 車輛認證總結報告 Vehicle Inspection Findings

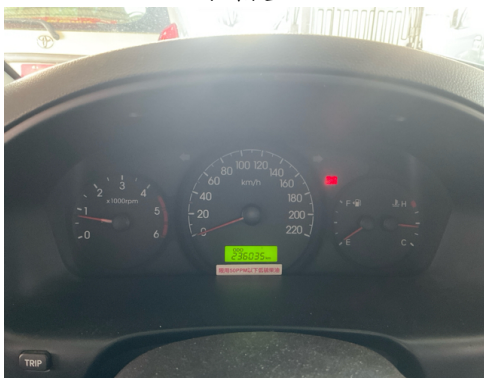
| 現況實車里程 Mileage<br>(僅揭露，不具保證效力) | 236,035 |

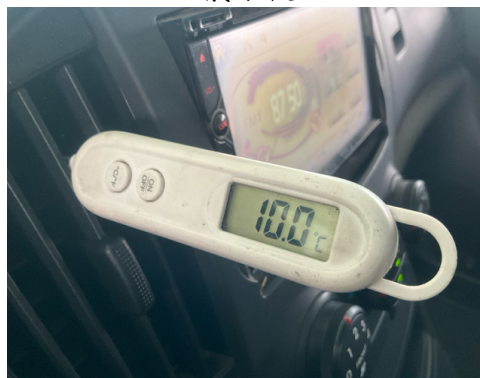
空調溫度

| 5. 前空調風速開關各段風速 | 正常 | 6. 前空調冷氣作動中央出風口溫度 | 10°C |
