認證編號 CPF0990225A003

## 車輛資料 Vehicle Information

## 車輛認證總結報告 Vehicle Inspection Findings

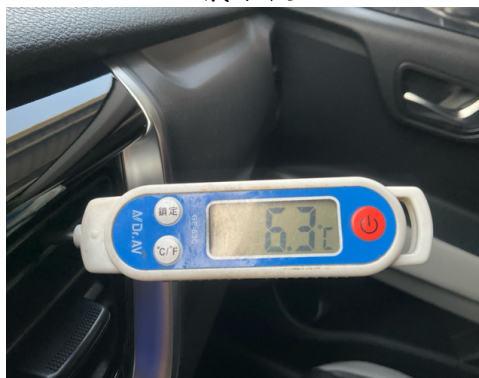
空調溫度

| 5. 前空調風速開關各段風速 | 正常 | 6. 前空調冷氣作動中央出風口溫度 | 6°C |
