認證編號 CPF0990225A008

## 車輛資料 Vehicle Information

## 車輛認證總結報告 Vehicle Inspection Findings

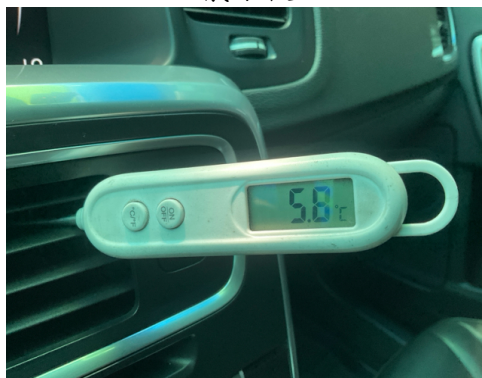
空調溫度

| 5. 前空調風速開關各段風速 | 正常 | 6. 前空調冷氣作動中央出風口溫度 | 6°C |
