# YES 車輛查定報告

## 車輛認證總結報告 Vehicle Inspection Findings

廠牌：MITSUBISHI  
排檔型式：手排  
儀表里程數：144,021

車型：VERYCA  
引擎號碼：\*\*\*3S1PB261\*\*  
車身號碼：610D\*\*\*\*

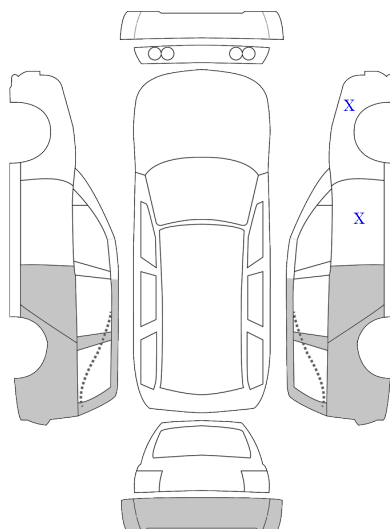
車體外觀圖

右側有鈑修痕。  
右前方有鈑修痕。  
正前方有鈑修痕。  
車體正上方有鈑修痕。

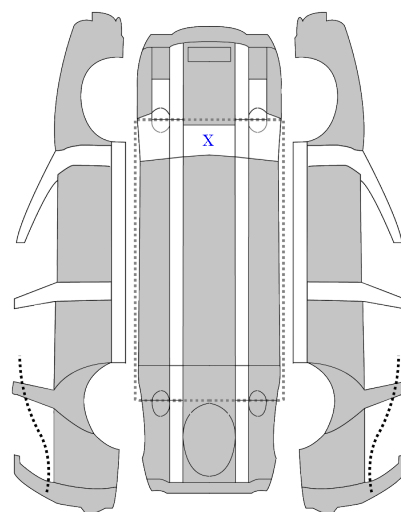
車骨結構圖

無任何異常之痕跡。  
無任何異常之痕跡。  
無任何泡水之痕跡。  
異常

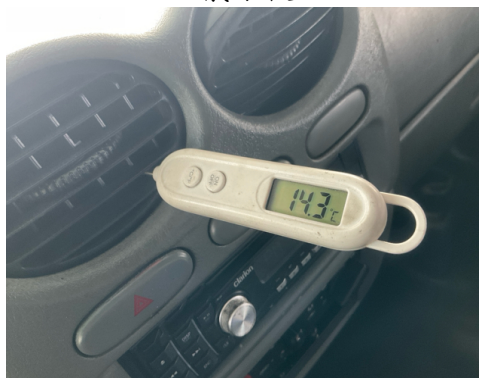
空調溫度

| 1. 檢查室外氣溫 | 33°C | 2. 後空調冷氣作動中央出風口溫度 | 無此項目 |
| 5. 前空調風速開關各段風速 | 正常 | 6. 前空調冷氣作動中央出風口溫度 | 14°C |
