認證編號 CPF0990225A013

## 車輛資料 Vehicle Information

## 車輛認證總結報告 Vehicle Inspection Findings

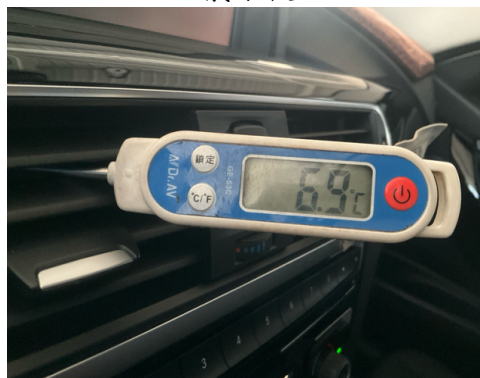
空調溫度

| 5. 前空調風速開關各段風速 | 正常 | 6. 前空調冷氣作動中央出風口溫度 | 7°C |
