認證編號 CPF0990225A014

## 車輛資料 Vehicle Information

## 車輛認證總結報告 Vehicle Inspection Findings

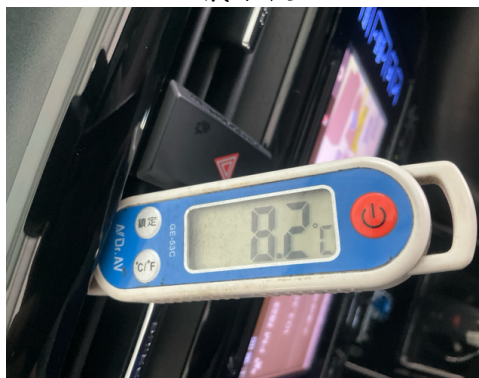
空調溫度

| 5. 前空調風速開關各段風速 | 正常 | 6. 前空調冷氣作動中央出風口溫度 | 8°C |
