認證編號 CPF0990225A029

## 車輛資料 Vehicle Information

| 廠牌 Make | MITSUBISHI |

## 車輛認證總結報告 Vehicle Inspection Findings

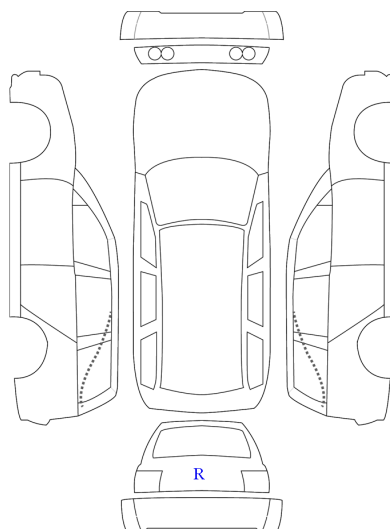
車體外觀圖

本車體骨架結構無修復跡象。

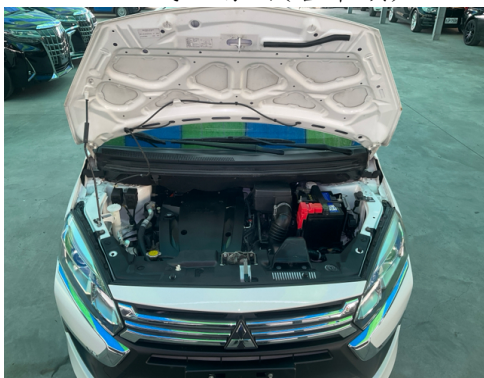
引擎室

本車引擎號碼無異常。

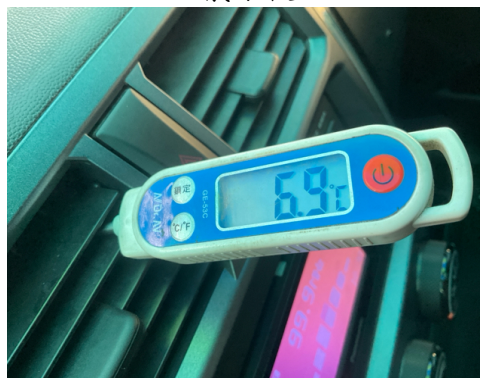
空調溫度

| 5. 前空調風速開關各段風速 | 正常 | 6. 前空調冷氣作動中央出風口溫度 | 7°C |
