認證編號 CPF0990225A042

## 車輛資料 Vehicle Information

## 車輛認證總結報告 Vehicle Inspection Findings

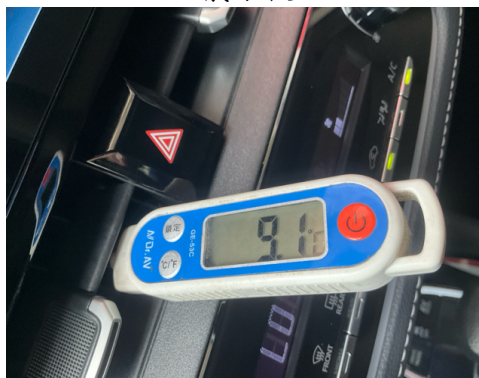
空調溫度

| 5. 前空調風速開關各段風速 | 正常 | 6. 前空調冷氣作動中央出風口溫度 | 9°C |
