認證編號 CPF0990225A047

## 車輛資料 Vehicle Information

## 車輛認證總結報告 Vehicle Inspection Findings

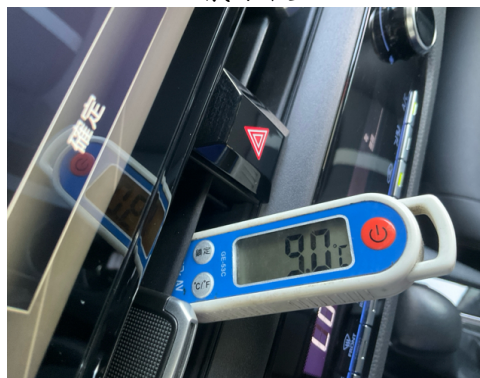
空調溫度

| 5. 前空調風速開關各段風速 | 正常 | 6. 前空調冷氣作動中央出風口溫度 | 9°C |
