認證編號 CPF0990225A051

## 車輛資料 Vehicle Information

## 車輛認證總結報告 Vehicle Inspection Findings

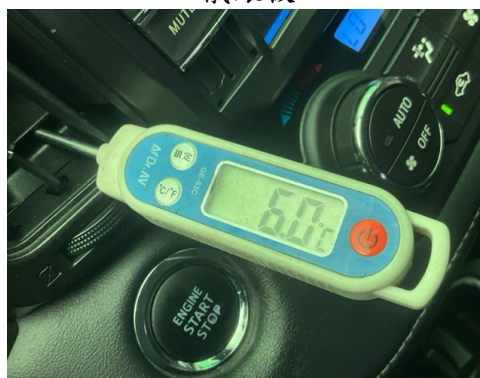
空調溫度

| 5. 前空調風速開關各段風速 | 正常 | 6. 前空調冷氣作動中央出風口溫度 | 6°C |
