認證編號 CPF0990225A061

## 車輛資料 Vehicle Information

## 車輛認證總結報告 Vehicle Inspection Findings

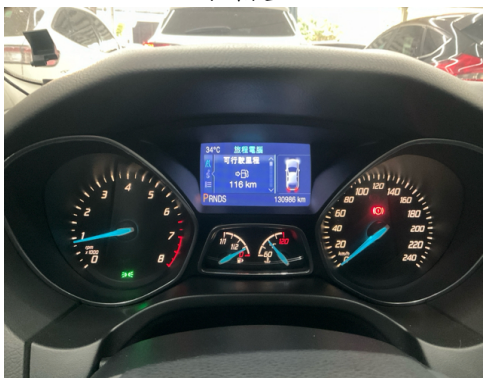
| 現況實車里程 Mileage<br>(僅揭露，不具保證效力) | 130,986 |

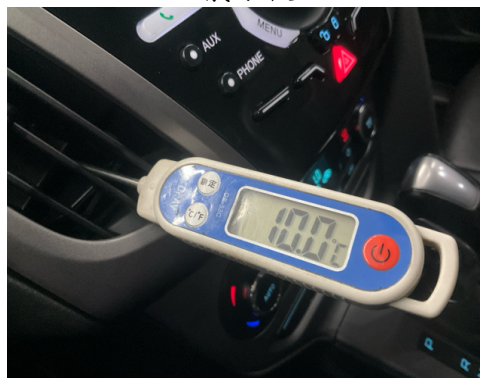
空調溫度

| 5. 前空調風速開關各段風速 | 正常 | 6. 前空調冷氣作動中央出風口溫度 | 10°C |
