認證編號 CPF0990225A065

## 車輛資料 Vehicle Information

## 車輛認證總結報告 Vehicle Inspection Findings

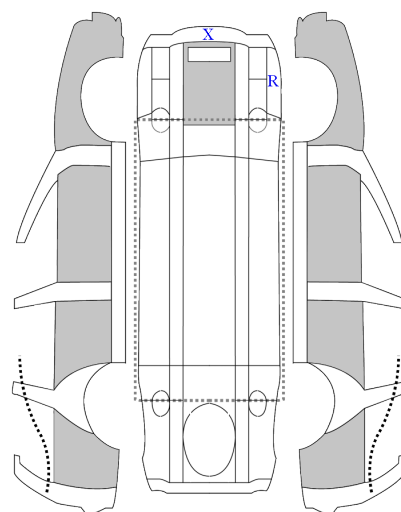
車骨結構圖

本車體骨架結構無修復跡象。

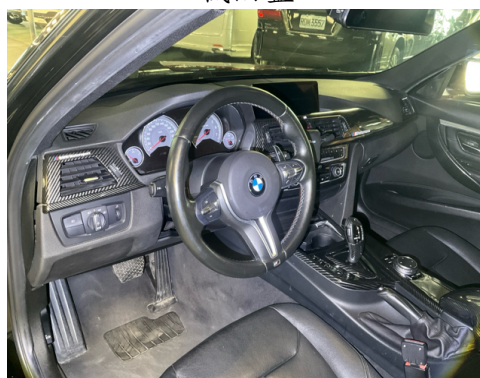
儀錶板

| 3. 警告指示燈有無異常作動 | 異常 | 4. 機油油量、油質有無異常 | 正常 |

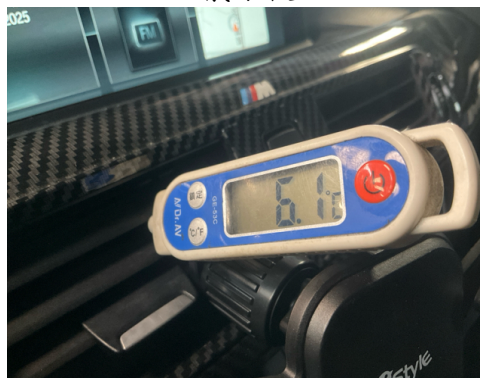
空調溫度

| 5. 前空調風速開關各段風速 | 正常 | 6. 前空調冷氣作動中央出風口溫度 | 6°C |
