# YES 車輛查定報告

## 車輛認證總結報告 Vehicle Inspection Findings

廠牌：BMW  
排檔型式：手自排  
儀表里程數：224,105

車型：4 SERIES  
引擎號碼：無引擎號碼  
車身號碼：WBA4D3100HG76\*\*\*\*

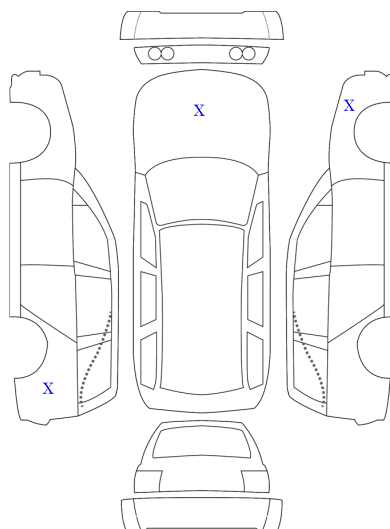
車體外觀圖

右前方有鈑修痕。  
左後方有鈑修痕。  
正前方有鈑修痕。  
正後方有鈑修痕。

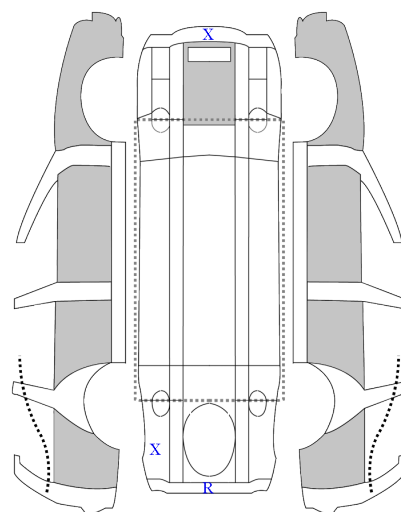
車骨結構圖

無此檢查項目  
無任何異常之痕跡。  
無任何泡水之痕跡。  
異常

④ 鈑件鏽蝕、斑剝或鏽穿  
B 受損面積約一個拳頭(含)以上  
R 鈑件校正痕跡  
X 更換

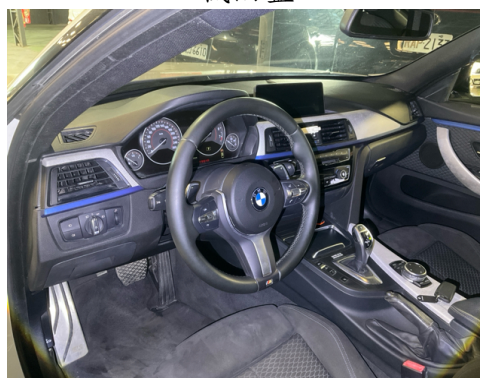
儀錶板

| 3. 警告指示燈有無異常作動 | 異常 | 4. 機油油量、油質有無異常 | 正常 |

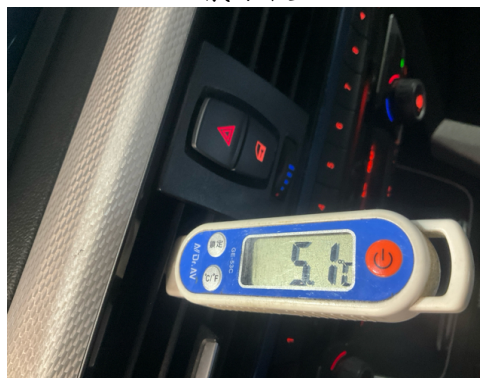
空調溫度

| 5. 前空調風速開關各段風速 | 正常 | 6. 前空調冷氣作動中央出風口溫度 | 5°C |
