認證編號 CPF0990225A069

## 車輛資料 Vehicle Information

## 車輛認證總結報告 Vehicle Inspection Findings

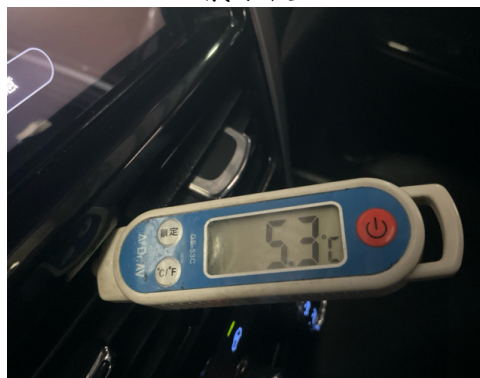
空調溫度

| 5. 前空調風速開關各段風速 | 正常 | 6. 前空調冷氣作動中央出風口溫度 | 5°C |
