認證編號 CPF0990225A070

## 車輛資料 Vehicle Information

## 車輛認證總結報告 Vehicle Inspection Findings

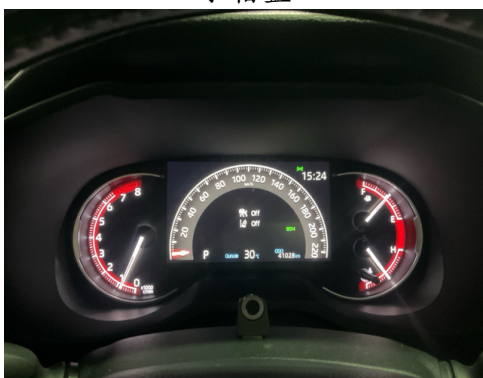
| 現況實車里程 Mileage<br>(僅揭露，不具保證效力) | 41,028 |

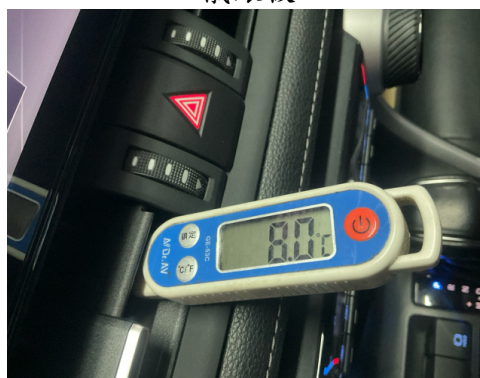
空調溫度

| 5. 前空調風速開關各段風速 | 正常 | 6. 前空調冷氣作動中央出風口溫度 | 8°C |
