認證編號 CPF0990225A074

## 車輛資料 Vehicle Information

## 車輛認證總結報告 Vehicle Inspection Findings

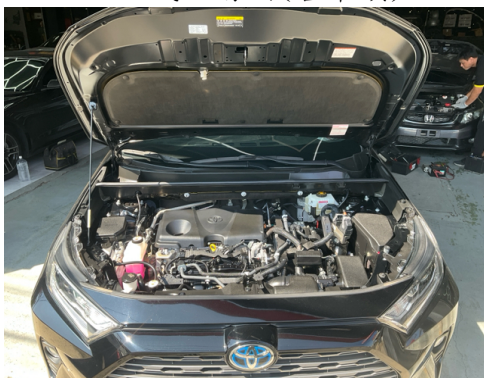
引擎室

本車引擎號碼無異常。

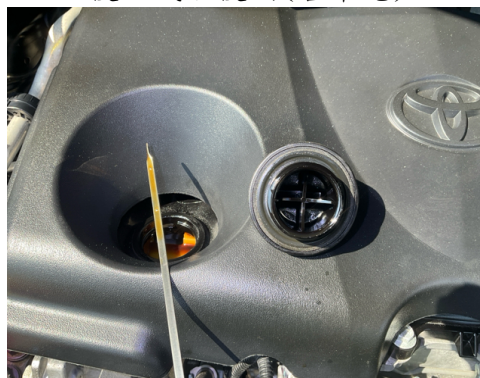
機油蓋

| 3. 警告指示燈有無異常作動 | 正常 | 4. 機油油量、油質有無異常 | 正常 |

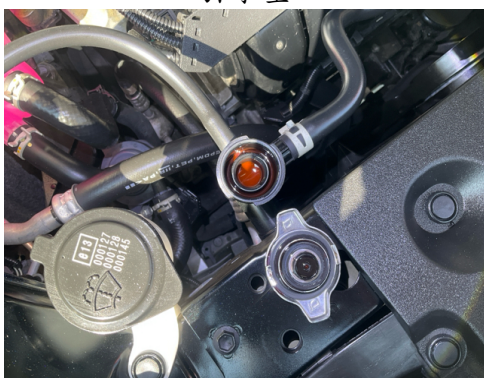
水箱蓋

| 11. 冷卻水有無添加防鏽劑 | 正常 | | |

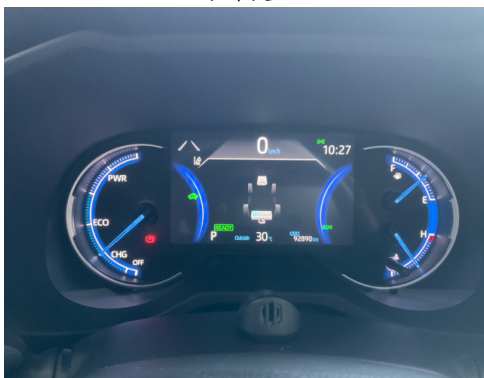
| 現況實車里程 Mileage<br>(僅揭露, 不具保證效力) | 92,890 |

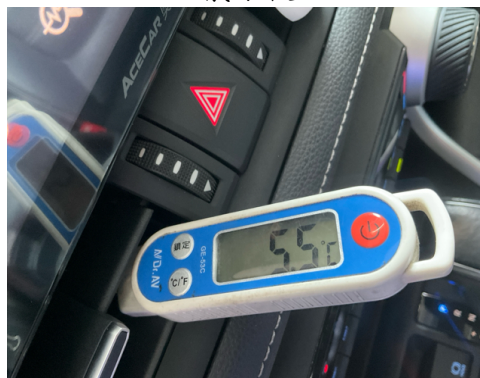
空調溫度

| 5. 前空調風速開關各段風速 | 正常 | 6. 前空調冷氣作動中央出風口溫度 | 6°C |
