# YES 車輛查定報告

**查定編號** CPF0990225A082

| 廠牌 Make | MITSUBISHI |
| 車型 Model | DELICA |

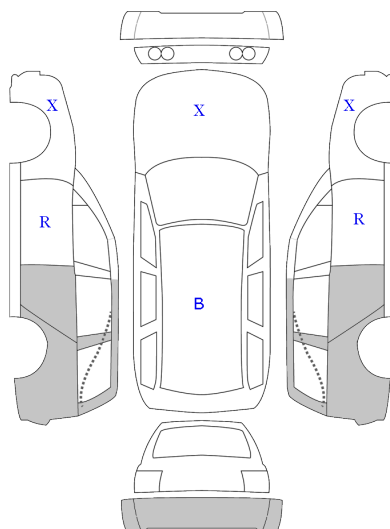
車體外觀圖

右側有鈑修痕。  
右前方有鈑修痕。  
左側有鈑修痕。  
左前方有鈑修痕。  
正前方有鈑修痕。  
正後方有鈑修痕。  
車體正上方有鈑修痕。
