認證編號 CPF0990225A086

## 車輛資料 Vehicle Information

## 車輛認證總結報告 Vehicle Inspection Findings

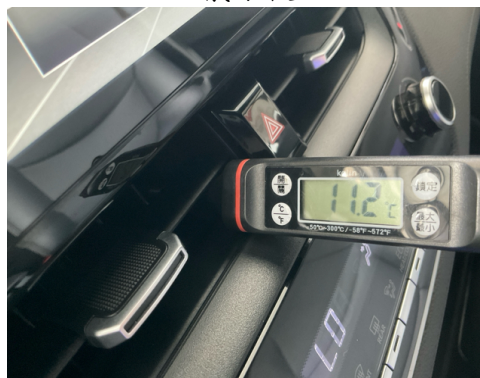
空調溫度

| 5. 前空調風速開關各段風速 | 正常 | 6. 前空調冷氣作動中央出風口溫度 | 11°C |
