# YES 車輛認證書

認證編號 CPF0990225A092

| 車型 Model | ALTIS |
| 年份 Year | 2013/05 |

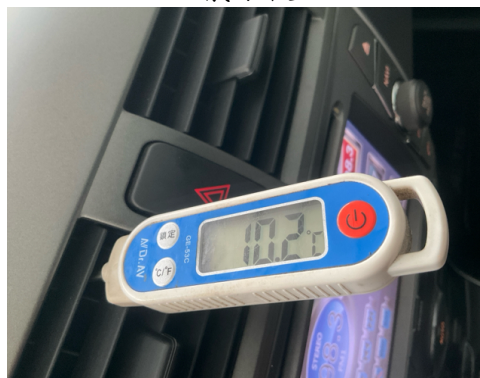
空調溫度

| 5. 前空調風速開關各段風速 | 正常 | 6. 前空調冷氣作動中央出風口溫度 | 10°C |
