認證編號 CPF0990225A102

## 車輛資料 Vehicle Information

## 車輛認證總結報告 Vehicle Inspection Findings

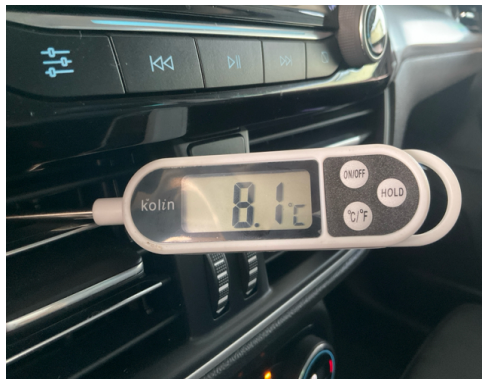
空調溫度

| 5. 前空調風速開關各段風速 | 正常 | 6. 前空調冷氣作動中央出風口溫度 | 8°C |
