認證編號 CPF0990225A103

## 車輛資料 Vehicle Information

## 車輛認證總結報告 Vehicle Inspection Findings

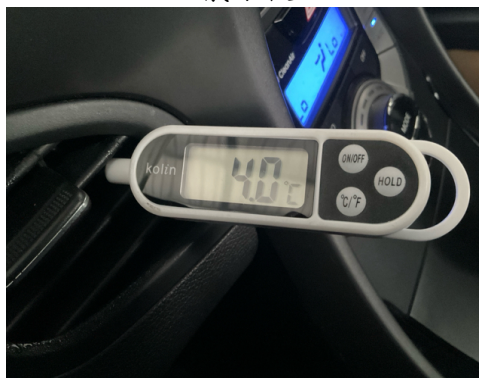
空調溫度

| 5. 前空調風速開關各段風速 | 正常 | 6. 前空調冷氣作動中央出風口溫度 | 4°C |
