# YES 車輛認證書

認證編號 CPF0990225A104

| 廠牌 Make | HONDA |
| 車型 Model | CR-V |

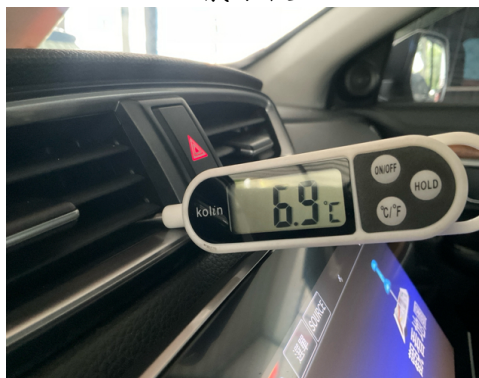
空調溫度

| 5. 前空調風速開關各段風速 | 正常 | 6. 前空調冷氣作動中央出風口溫度 | 7°C |
