認證編號 CPF0990225A105

## 車輛資料 Vehicle Information

## 車輛認證總結報告 Vehicle Inspection Findings

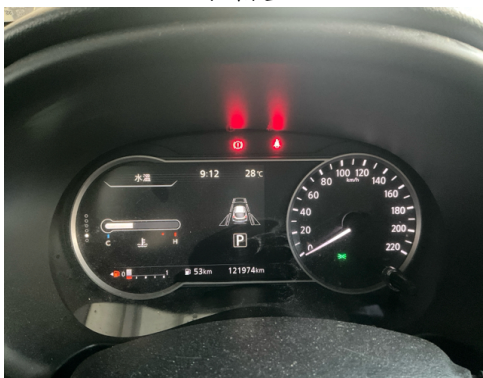
| 現況實車里程 Mileage<br>(僅揭露，不具保證效力) | 121,974 |

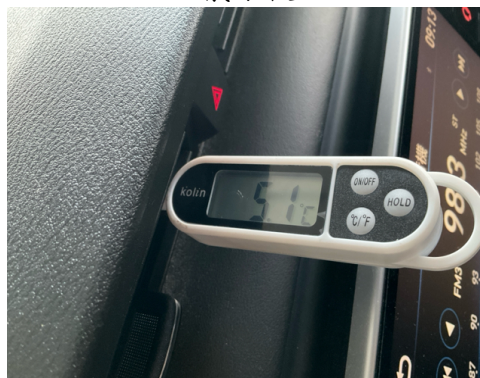
空調溫度

| 5. 前空調風速開關各段風速 | 正常 | 6. 前空調冷氣作動中央出風口溫度 | 5°C |
