認證編號 CPF0990225A108

## 車輛資料 Vehicle Information

## 車輛認證總結報告 Vehicle Inspection Findings

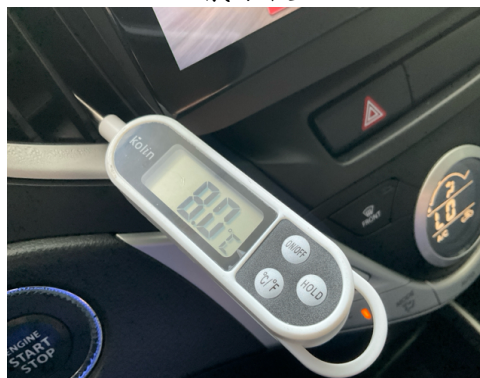
空調溫度

| 5. 前空調風速開關各段風速 | 正常 | 6. 前空調冷氣作動中央出風口溫度 | 8°C |
