認證編號 CPF0990225A111

## 車輛資料 Vehicle Information

## 車輛認證總結報告 Vehicle Inspection Findings

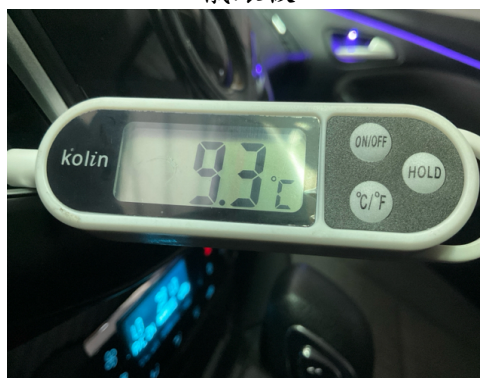
空調溫度

| 5. 前空調風速開關各段風速 | 正常 | 6. 前空調冷氣作動中央出風口溫度 | 9°C |
