認證編號 CPF0990225A113

## 車輛資料 Vehicle Information

## 車輛認證總結報告 Vehicle Inspection Findings

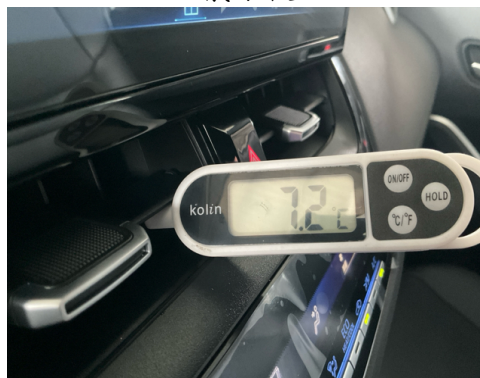
空調溫度

| 5. 前空調風速開關各段風速 | 正常 | 6. 前空調冷氣作動中央出風口溫度 | 7°C |
