認證編號 CPF0990225A119

## 車輛資料 Vehicle Information

## 車輛認證總結報告 Vehicle Inspection Findings

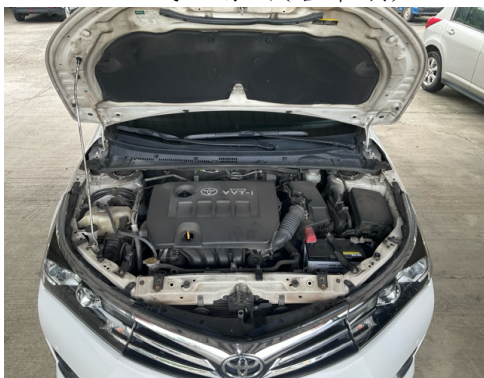
引擎室

本車引擎號碼無異常。

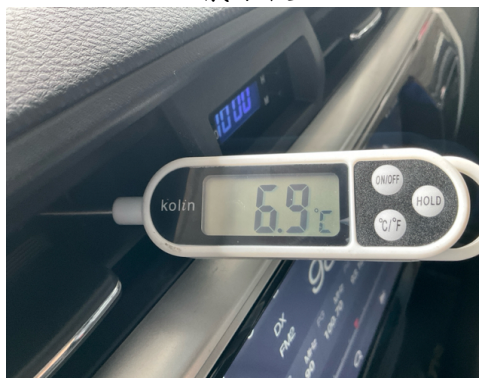
空調溫度

| 5. 前空調風速開關各段風速 | 正常 | 6. 前空調冷氣作動中央出風口溫度 | 7°C |
