認證編號 CPF0990225A120

## 車輛資料 Vehicle Information

## 車輛認證總結報告 Vehicle Inspection Findings

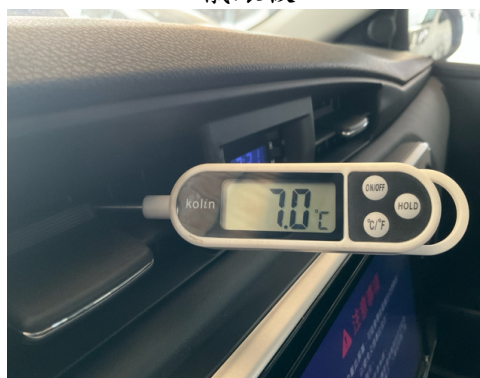
空調溫度

| 5. 前空調風速開關各段風速 | 正常 | 6. 前空調冷氣作動中央出風口溫度 | 7°C |
