# YES 車輛認證書

認證編號 CPF0990225A125

| 廠牌 Make | FORD |
| 車型 Model | FOCUS |

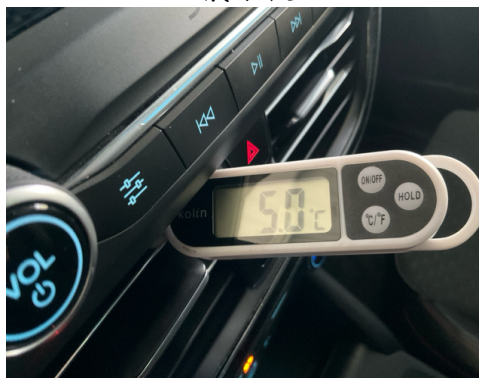
空調溫度

| 5. 前空調風速開關各段風速 | 正常 | 6. 前空調冷氣作動中央出風口溫度 | 5°C |
