# YES 車輛認證書

認證編號 CPF0990225A130

| 廠牌 Make | NISSAN |
| 車型 Model | KICKS |

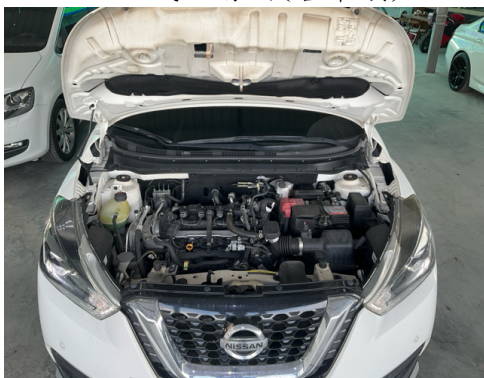
引擎室

本車引擎號碼無異常。

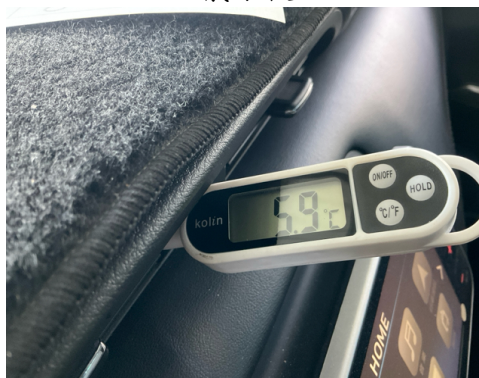
空調溫度

| 5. 前空調風速開關各段風速 | 正常 | 6. 前空調冷氣作動中央出風口溫度 | 6°C |
