認證編號 CPF0990225A134

## 車輛資料 Vehicle Information

## 車輛認證總結報告 Vehicle Inspection Findings

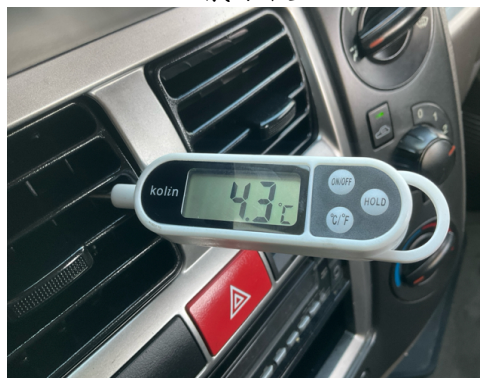
空調溫度

| 5. 前空調風速開關各段風速 | 正常 | 6. 前空調冷氣作動中央出風口溫度 | 4°C |
