認證編號 CPF0990225A136

## 車輛資料 Vehicle Information

## 車輛認證總結報告 Vehicle Inspection Findings

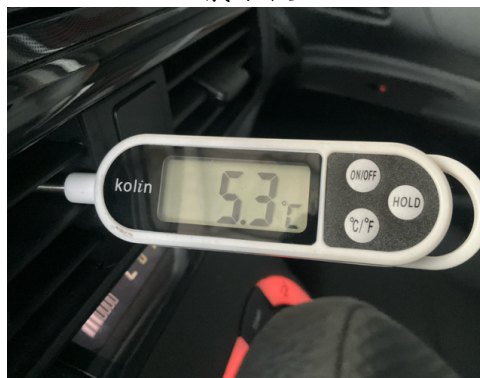
空調溫度

| 5. 前空調風速開關各段風速 | 正常 | 6. 前空調冷氣作動中央出風口溫度 | 5°C |
