認證編號 CPF0990225A145

## 車輛資料 Vehicle Information

## 車輛認證總結報告 Vehicle Inspection Findings

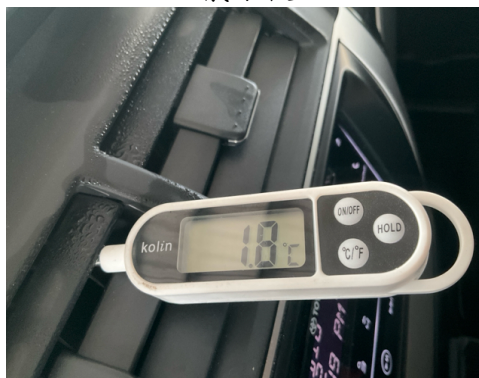
空調溫度

| 5. 前空調風速開關各段風速 | 正常 | 6. 前空調冷氣作動中央出風口溫度 | 2°C |
