認證編號 CPF0990225A154

## 車輛資料 Vehicle Information

## 車輛認證總結報告 Vehicle Inspection Findings

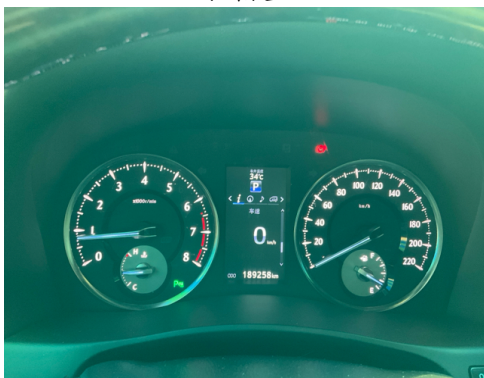
| 現況實車里程 Mileage<br>(僅揭露，不具保證效力) | 189,258 |

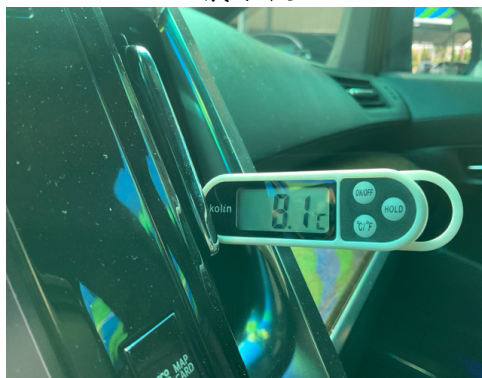
空調溫度

| 5. 前空調風速開關各段風速 | 正常 | 6. 前空調冷氣作動中央出風口溫度 | 8°C |
