認證編號 CPF0990225A155

## 車輛資料 Vehicle Information

## 車輛認證總結報告 Vehicle Inspection Findings

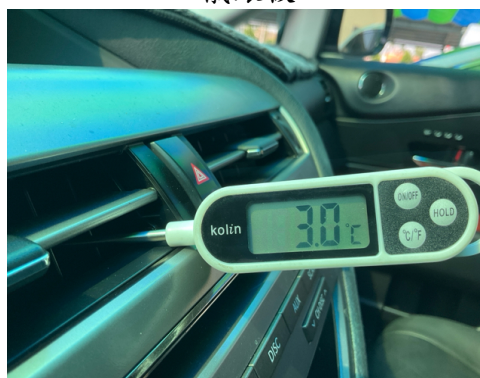
空調溫度

| 5. 前空調風速開關各段風速 | 正常 | 6. 前空調冷氣作動中央出風口溫度 | 3°C |
