認證編號 CPF0990225B001

## 車輛資料 Vehicle Information

## 車輛認證總結報告 Vehicle Inspection Findings

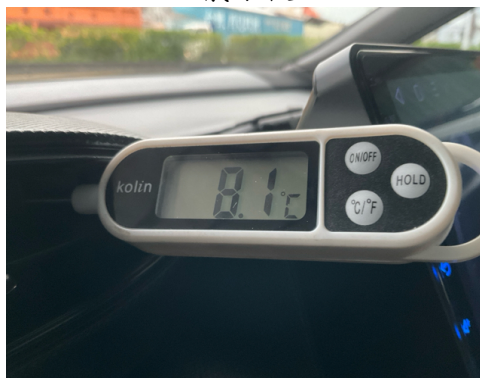
空調溫度

| 5. 前空調風速開關各段風速 | 正常 | 6. 前空調冷氣作動中央出風口溫度 | 8°C |
