認證編號 CPF0990225B002

## 車輛資料 Vehicle Information

| 廠牌 Make | LEXUS |
| 車型 Model | CT200H |

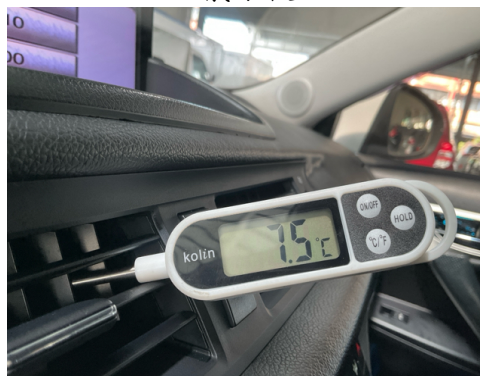
空調溫度

| 5. 前空調風速開關各段風速 | 正常 | 6. 前空調冷氣作動中央出風口溫度 | 7°C |
