# YES 車輛認證書

## 車輛認證總結報告 Vehicle Inspection Findings

廠牌：HONDA  
排檔型式：自排  
儀表里程數：138,322

車型：CIVIC  
引擎號碼：\*\*\*Z124852\*\*  
車身號碼：RKTFB2630EF00\*\*\*\*

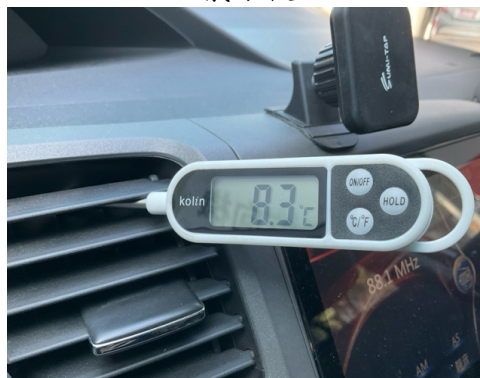
空調溫度

| 5. 前空調風速開關各段風速 | 正常 | 6. 前空調冷氣作動中央出風口溫度 | 8°C |
