認證編號 CPF0990225B007

## 車輛資料 Vehicle Information

## 車輛認證總結報告 Vehicle Inspection Findings

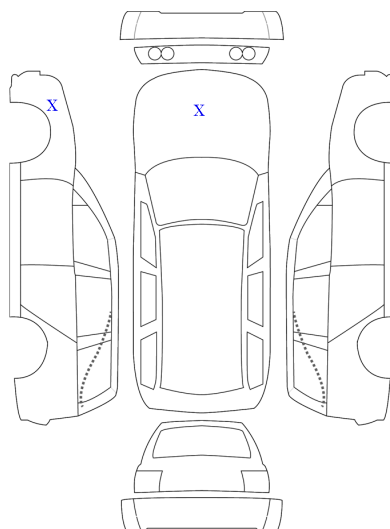
車體外觀圖

本車輛無泡水跡象。

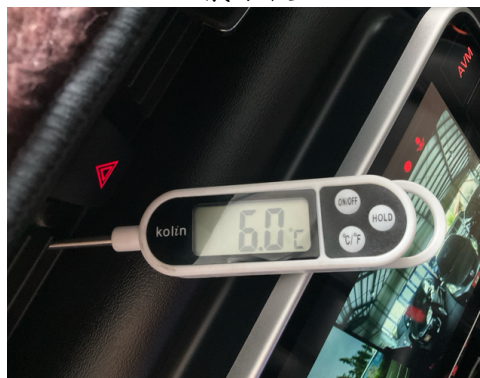
空調溫度

| 5. 前空調風速開關各段風速 | 正常 | 6. 前空調冷氣作動中央出風口溫度 | 6°C |
