認證編號 CPF0990225B013

## 車輛資料 Vehicle Information

## 車輛認證總結報告 Vehicle Inspection Findings

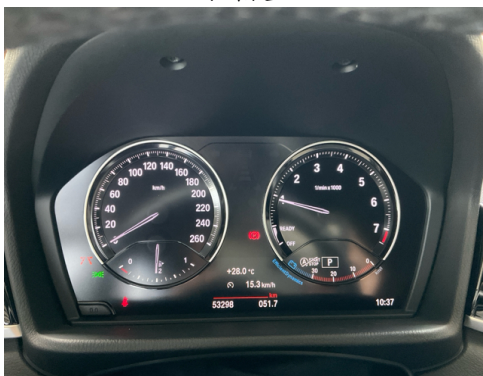
| 現況實車里程 Mileage<br>(僅揭露，不具保證效力) | 53,298 |

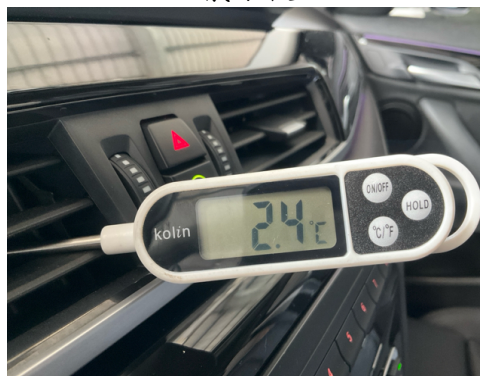
空調溫度

| 5. 前空調風速開關各段風速 | 正常 | 6. 前空調冷氣作動中央出風口溫度 | 3°C |
