# YES 車輛認證書

認證編號 CPF0990225B016

| 車型 Model | SIENTA |

## 車輛認證總結報告 Vehicle Inspection Findings

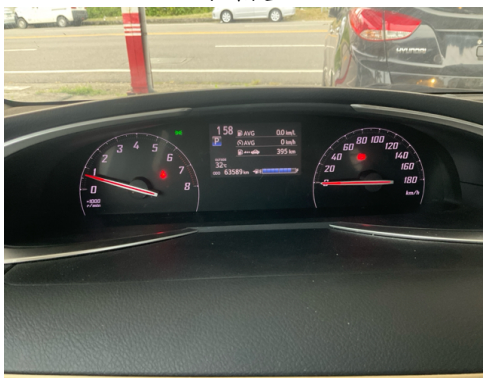
| 現況實車里程 Mileage<br>(僅揭露，不具保證效力) | 63,589 |

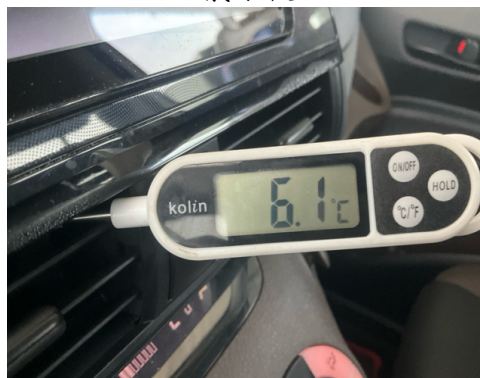
空調溫度

| 5. 前空調風速開關各段風速 | 正常 | 6. 前空調冷氣作動中央出風口溫度 | 6°C |
