認證編號 CPF0990225B030

## 車輛資料 Vehicle Information

| 廠牌 Make | TOYOTA |
| 車型 Model | ALTIS |

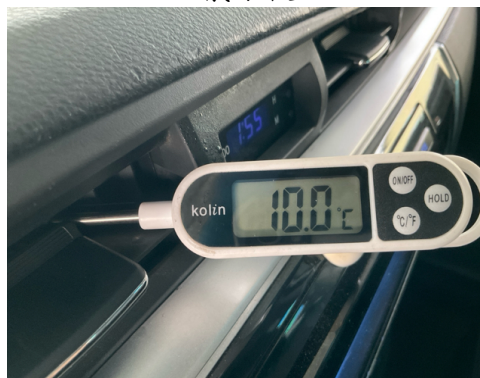
空調溫度

| 5. 前空調風速開關各段風速 | 正常 | 6. 前空調冷氣作動中央出風口溫度 | 10°C |
