認證編號 CPF0990225B034

## 車輛資料 Vehicle Information

## 車輛認證總結報告 Vehicle Inspection Findings

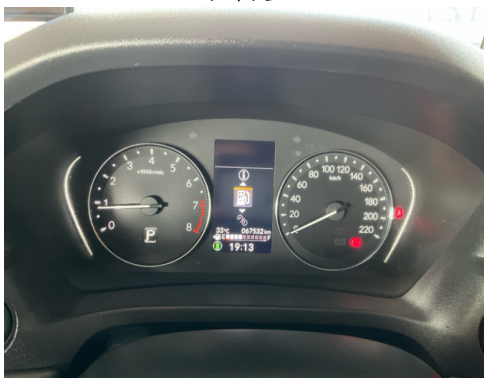
| 現況實車里程 Mileage<br>(僅揭露，不具保證效力) | 67,532 |

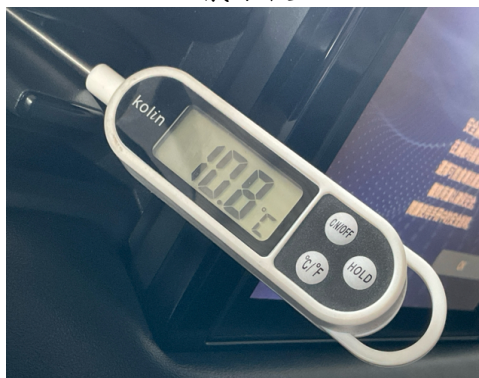
空調溫度

| 5. 前空調風速開關各段風速 | 正常 | 6. 前空調冷氣作動中央出風口溫度 | 11°C |
