認證編號 CPF0990225B039

## 車輛資料 Vehicle Information

## 車輛認證總結報告 Vehicle Inspection Findings

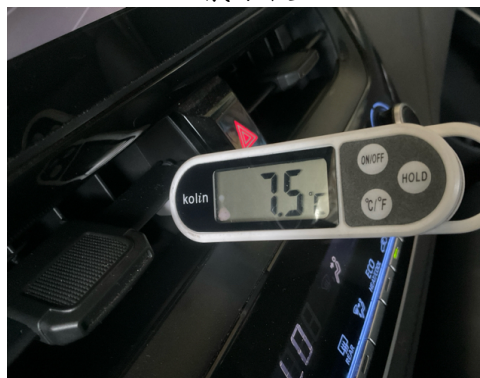
空調溫度

| 5. 前空調風速開關各段風速 | 正常 | 6. 前空調冷氣作動中央出風口溫度 | 8°C |
